Ospa-Whirlpool taşma tekniği (DIN 19643)

OSPA
Enerji
Verimliği

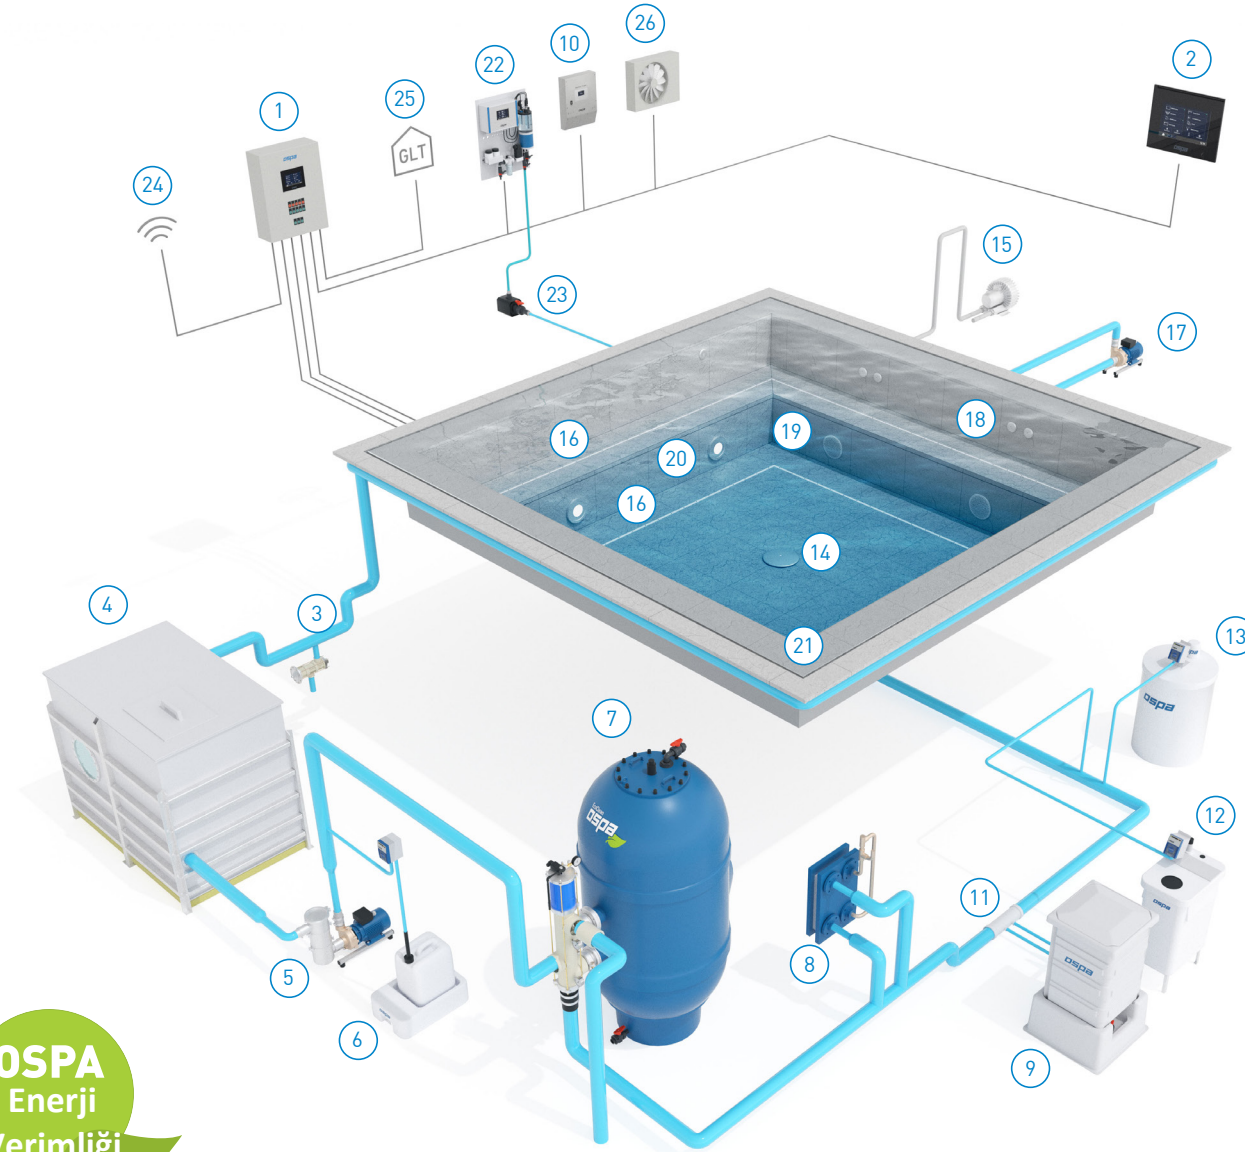
- 1 Ospa-BlueControl®-Kumanda
- 2 Ospa-BlueControl®-Uzak plot
- 3 Taşma kanal temizliği için boşaltma valfi
- 4 Seviye kontrollü denge deposu
- 5 Frekans kontrollü sirkülasyon pompası
- 6 Flokülantlar için dozaj sistemi
- 7 Ospa-Çok katmanlı Filtre-EcoClean
- 8 Plakalı eşanjör
- 9 Ospa-BlueClear®-Dezenfeksiyon
- 10 Ospa-BlueClear®-Kumanda
- 11 Pompalı enjektör
- 12 pH yükseltici dozaj tesisi
- 13 pH düşürücü dozaj tesisi
- 14 Zemin girişi-Boşaltma
- 15 Whirl-Blower
- 16 Hava çıkışları
- 17 Masaj pompası
- 18 Masaj jetleri
- 19 Masaj süzgeçli masak kapakları
- 20 LED-RGB-Aydınlatma
- 21 Taşma kanalı
- 22 Ölçüm istasyonu
- 23 Ölçü suyu pompası
- 24 Ospa-BlueCheck uzak gözetim
- 25 GLT-Bağlantısı
- 26 İklimlendirme
